INSPEKTIONSRAPPORT LEGEPLADS

Legearealerne ved
Ejerlavet Bakkehusene
8330 Beder

14. maj 2024

KMC 2024-067

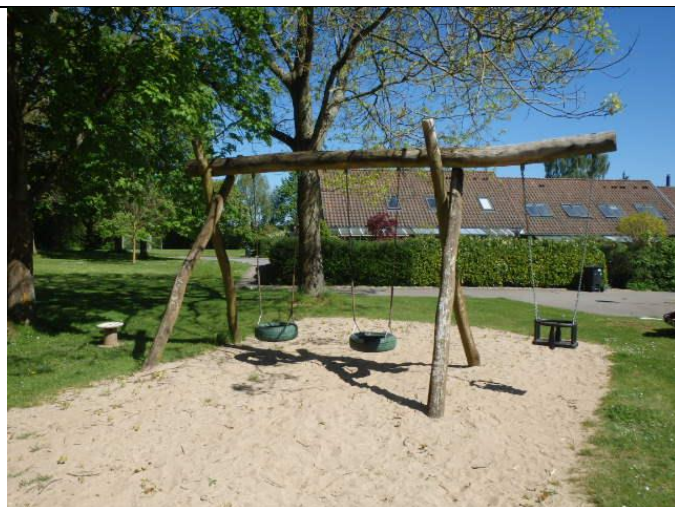
Foto 1

Der blev ved inspektionen ikke fundet nogen mærkning af redskabet.

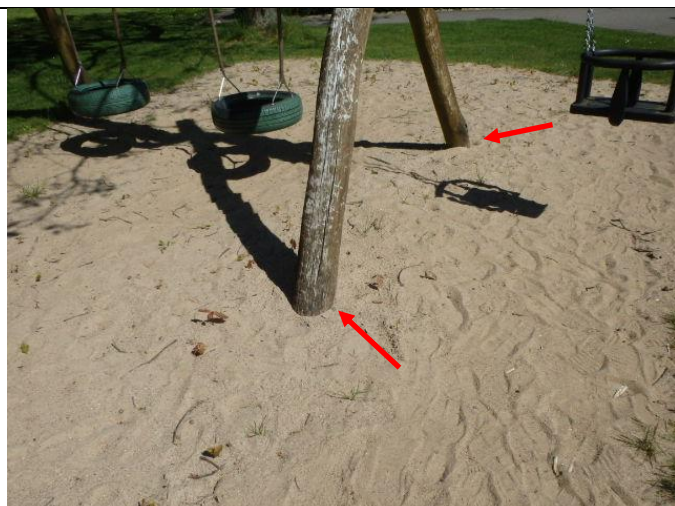
Foto 2

Træværk er i direkte kontakt med jord. Det bør derfor dokumenteres, at det anvendte træ har tilstrækkelig holdbarhed i henhold til klasse 1 og 2 - anført i 4.2.2 i EN 350-2:1994.

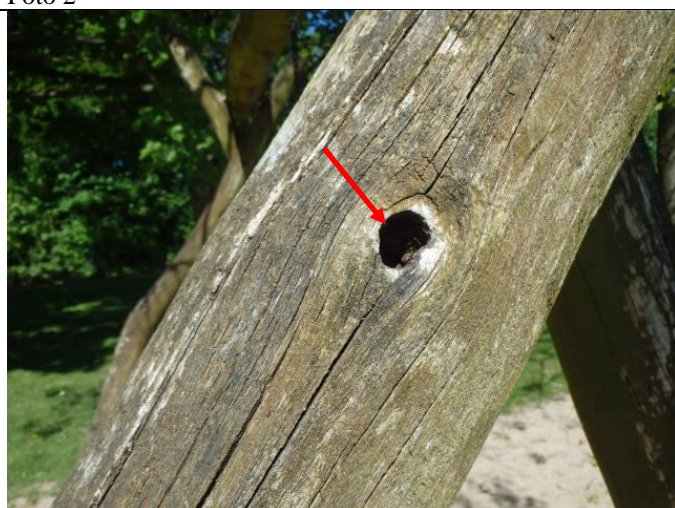
Foto 3

Vandansamlinger i træværk skal undgås. Se også efterfølgende fotos med eksempler.

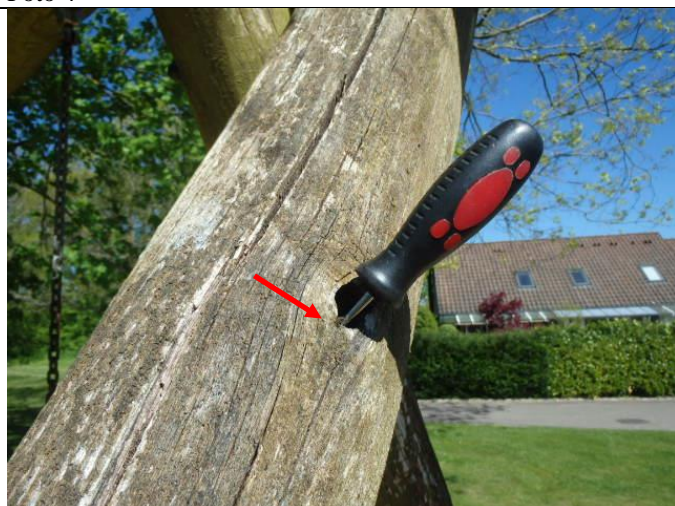
Foto 5

En skruetrækker kan presses helt ind i stolpen.
Se også efterfølgende foto.

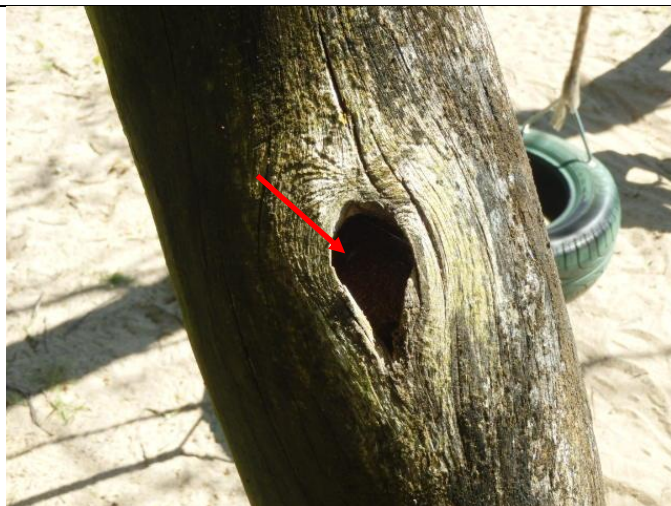
Foto 8

Se efterfølgende fotos hvor en tommestok presses ca. 38 cm ned i stolpen.

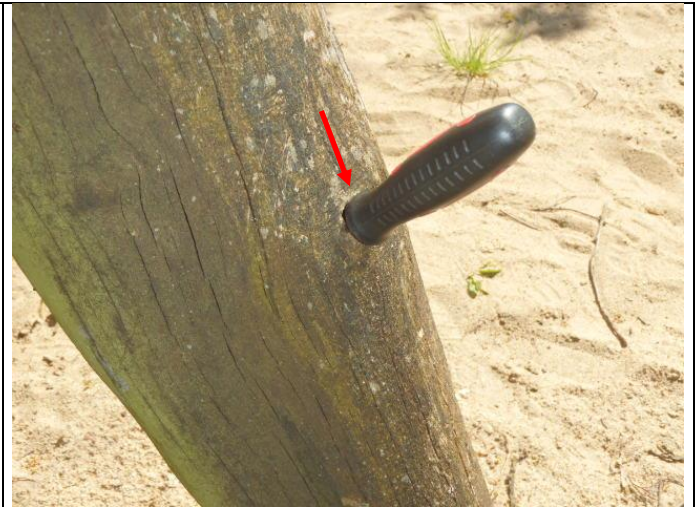
Foto 11

Flere dele af træværket er nedbrudt, hvorfor det vurderes, at redskabet ikke har den fornødne styrke og stabilitet.

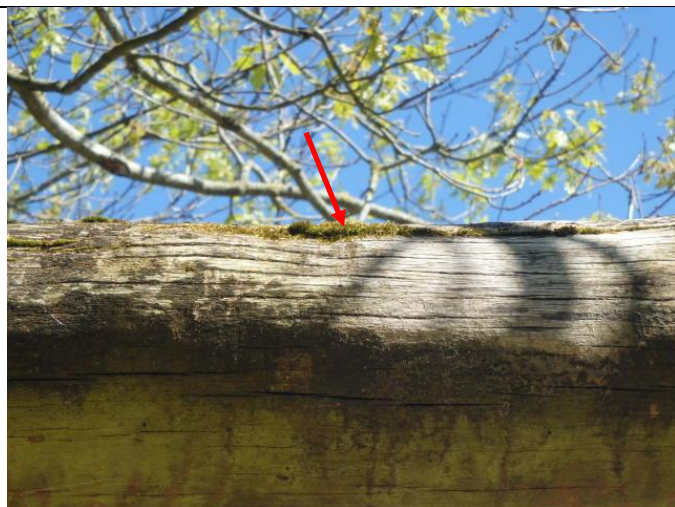
Foto 13

Der er plantevækst på dele af træværket.
Plantevækst nedbryder træværket.

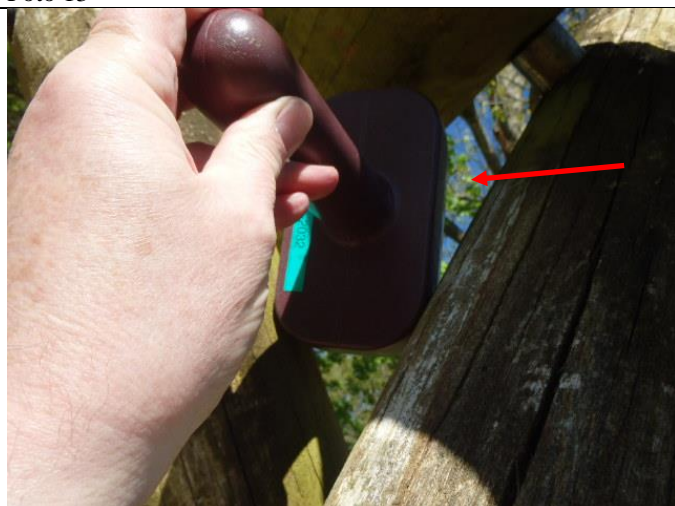
Foto 14

Hvis et barn kravler igennem viste hul med enten ben eller overkrop først, og hovedet ikke kan følge med igennem, vil der være risiko for fastklemning og dermed kvælning. Huller må ikke være mellem 8,9 og 23 cm, når de er placeret mere end 60 cm over underlaget eller ståfladen. Problemet er i begge sider af stativet.

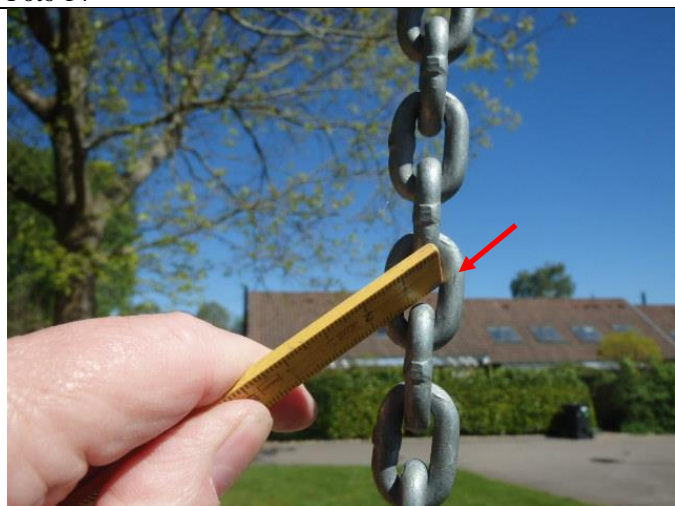
Foto 15

Kædeled må maks. have en åbning på 8,6 mm målt i en hvilken som helst retning.

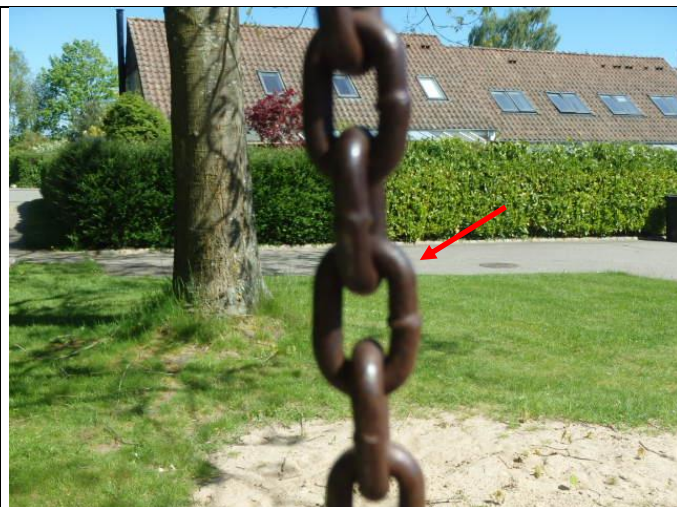
Foto 16

Metaller skal være bestandige over for atmosfæriske påvirkninger.
Her rustet stålet.

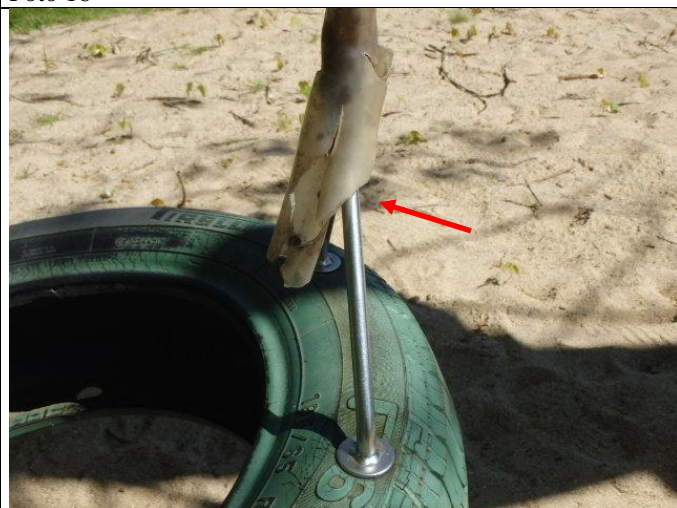
Foto 17

Der er brud på kædens plastovertræk.

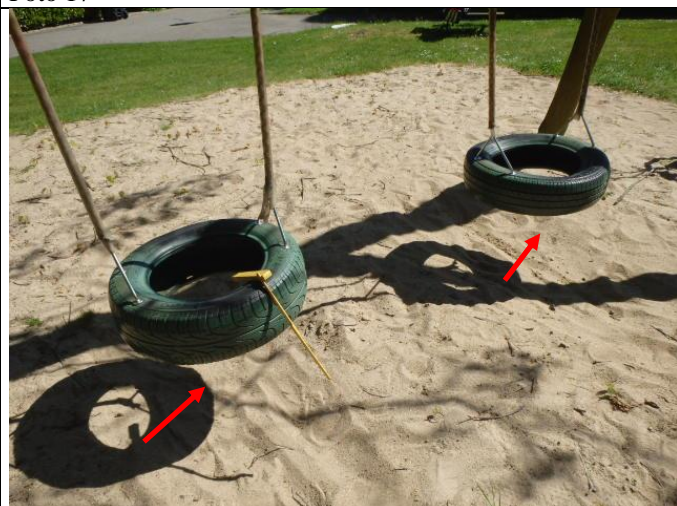
Foto 18

Der er ikke tilstrækkelig frihøjde mellem underkanten af gyngesædet og underlaget.
Der kræves min. 40 cm frihøjde under dækgynger.

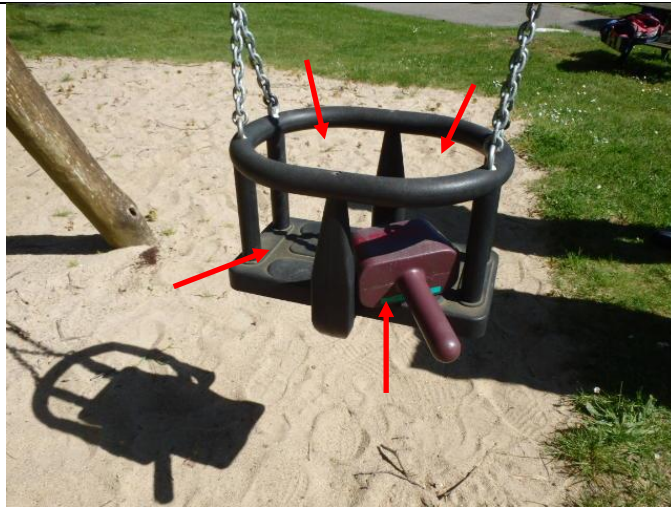
Foto 19

Hvis et barn kravler igennem viste hul med enten ben eller overkrop først, og hovedet ikke kan følge med igennem, vil der være risiko for fastklemning og dermed kvælning. Huller må ikke være mellem 8,9 og 23 cm, når de er placeret mere end 60 cm over underlaget eller ståfladen.

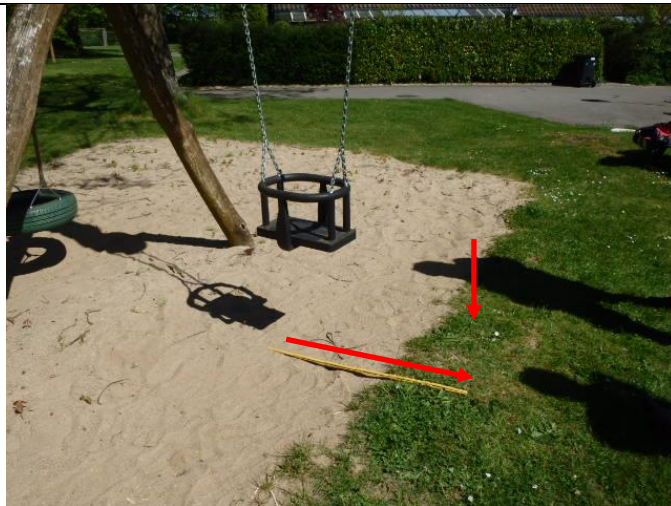
Foto 20

Børnene kan slå sig, hvis de falder af gyngen, da udstrækningen af underlaget ikke er stor nok. Velplejet græs er normalt tilstrækkeligt støddæmpende ved fald fra op til 1 m. Her er den frie faldhøjde beregnet til ca. 123 cm.

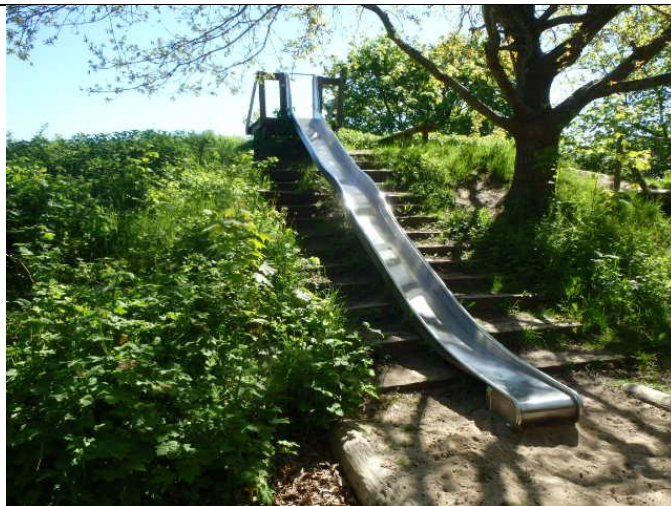
Foto 21

Der blev ved inspektionen ikke fundet en fyldestgørende mærkning af redskabet.

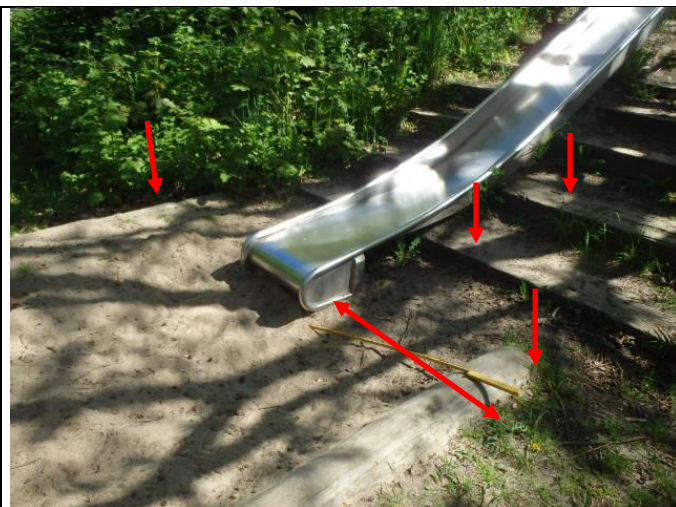
Foto 22

Der er hårde genstande i stødområdet ved rutsjebanens udløbsområde. Der må ikke være hårde genstande i stødområdet.

Stødområdet strækker sig 1 m ud på hver side af udløbsområdet og 2 m frem fra rutsjebanens afslutning. Se også efterfølgende foto.

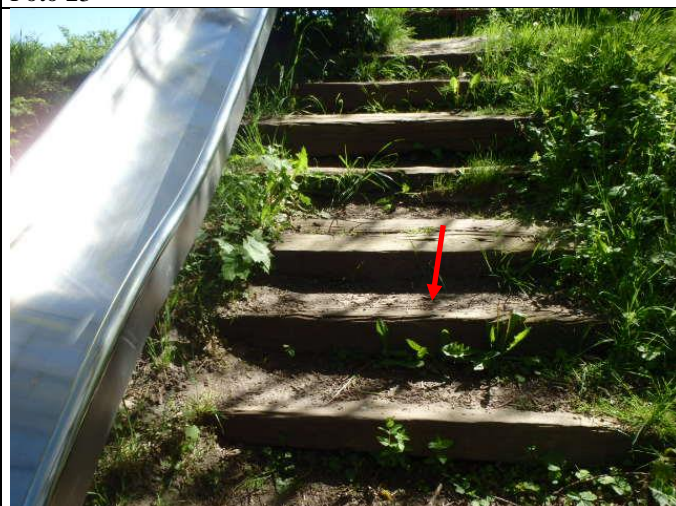
Foto 24

Er der her tale om jernbanesveller er de imprægneret med materialer, der kan være sundhedsskadelige for børnene. De bør ikke anvendes på en legeplads.

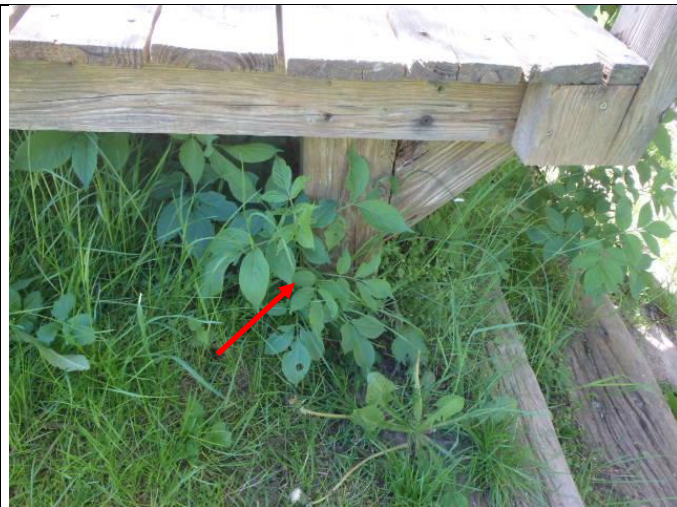
Foto 25

Træværk er i direkte kontakt med jord. Det bør derfor dokumenteres, at det anvendte træ har tilstrækkelig holdbarhed i henhold til klasse 1 og 2 - anført i 4.2.2 i EN 350-2:1994.

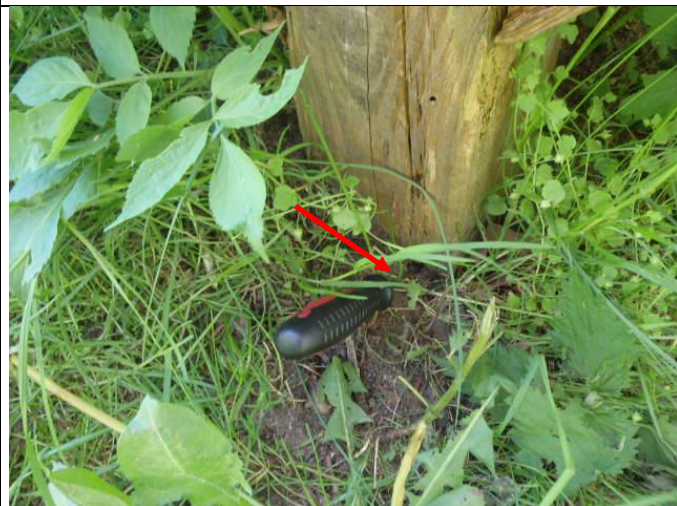
Foto 26

En skruetrækker kan presses ind i træværket. Se også efterfølgende foto.

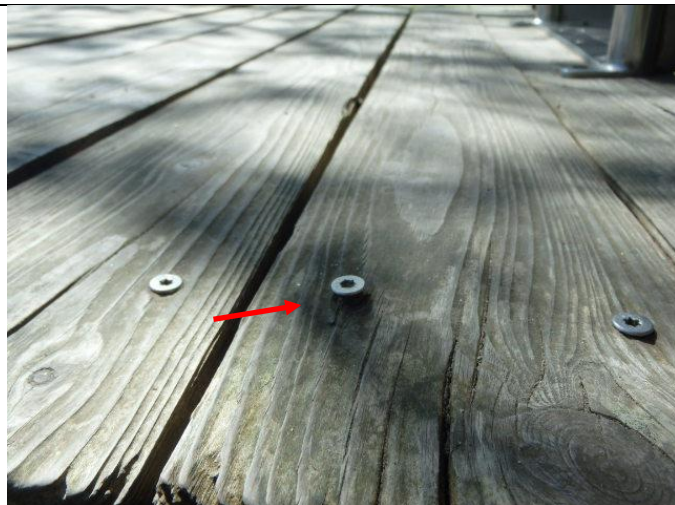
Foto 28

Spidse og skarpkantede komponenter som eksempelvis søm og skruer må ikke stikke ud fra redskabet, så man kan rive, slå eller skære sig på dem.

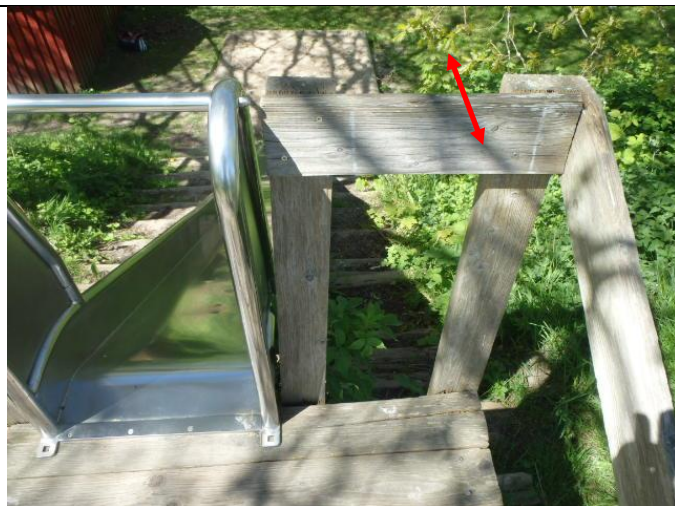
Foto 29

Trækonstruktionen virker ikke stabil, når man skubber til den. Se også efterfølgende foto.

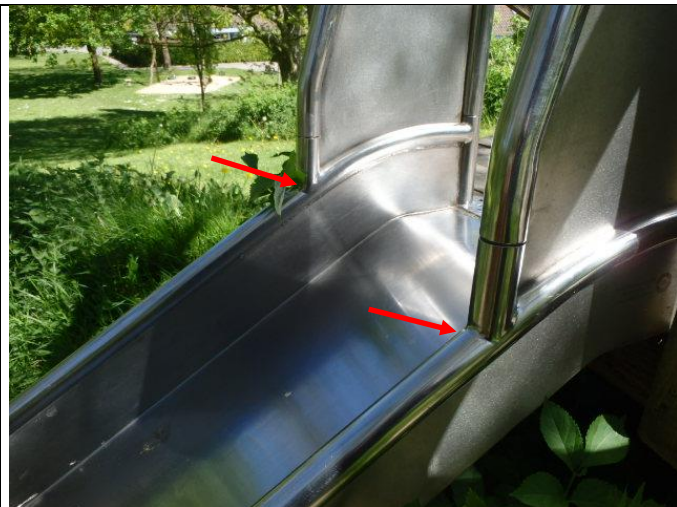
Foto 31

Ændringer i overkanten af rutsjebanens sideafskærmning skal ske med en radius på min 5 cm. Her sker ændringen i en vinkel.

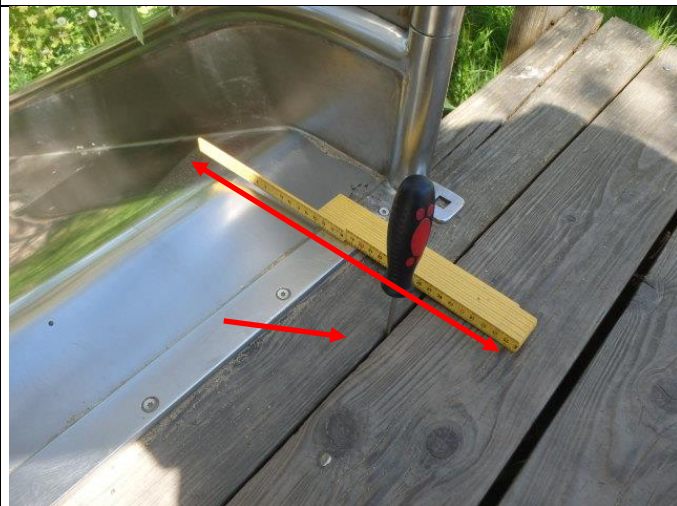
Foto 32

Når en rutsjebanens overflade er konstrueret af mere end ét stykke, må der ikke være åbninger eller samlinger, hvor f.eks. barberblade eller lignende kan indføres. Her kan en skruetrækker indføres. Se også efterfølgende foto.

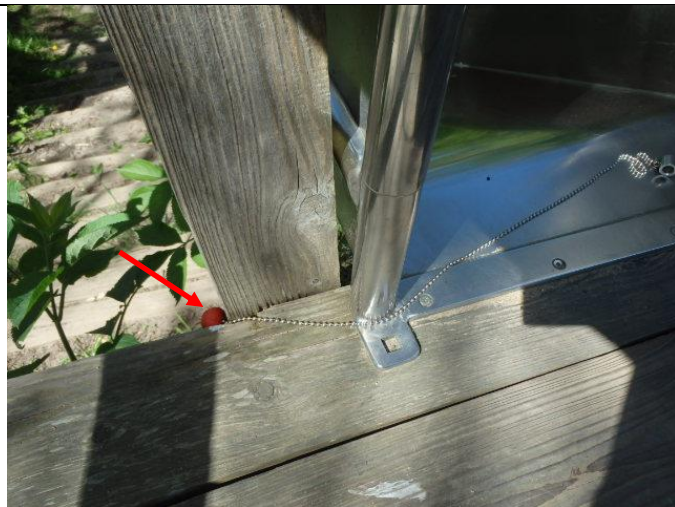
Foto 34

Der er risiko for kvælning, hvis eksempelvis en anoraksnor sætter sig fast i revnerne omkring rutsjebanens siddeområde. Problemet opstår på begge sider af rutsjebanen. Se også efterfølgende foto/eksempel, hvor snortesteren sætter sig fast.

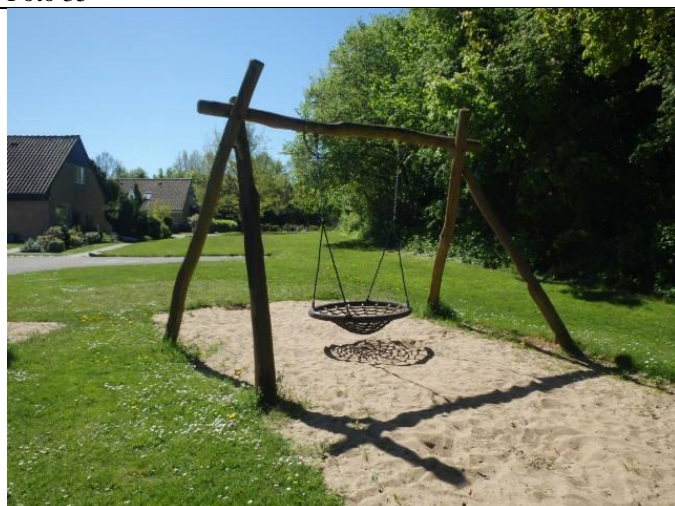
Foto 36

Der blev ved inspektionen ikke fundet en fyldestgørende mærkning af redskabet.

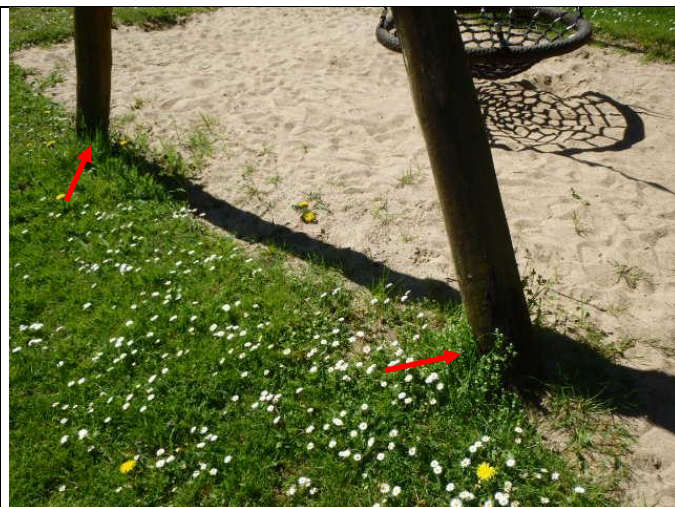
Foto 37

Træværk er i direkte kontakt med jord. Det bør derfor dokumenteres, at det anvendte træ har tilstrækkelig holdbarhed i henhold til klasse 1 og 2 - anført i 4.2.2 i EN 350-2:1994.

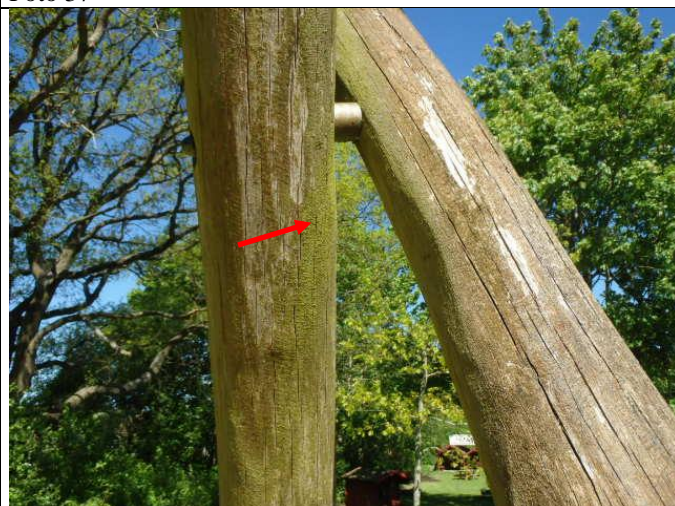
Foto 38

Der er algevækst på flere dele af træværket. Forebyggende foranstaltninger hører ind under det rutinemæssige vedligehold.

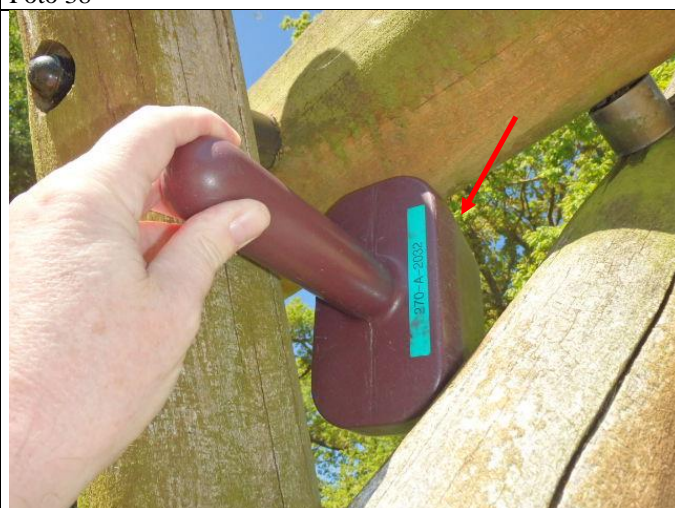
Foto 39

Hvis et barn kravler igennem viste hul med enten ben eller overkrop først, og hovedet ikke kan følge med igennem, vil der være risiko for fastklemning og dermed kvælning. Huller må ikke være mellem 8,9 og 23 cm, når de er placeret mere end 60 cm over underlaget eller ståfladen. Problemet er i begge sider af stativet. Se også efterfølgende foto.

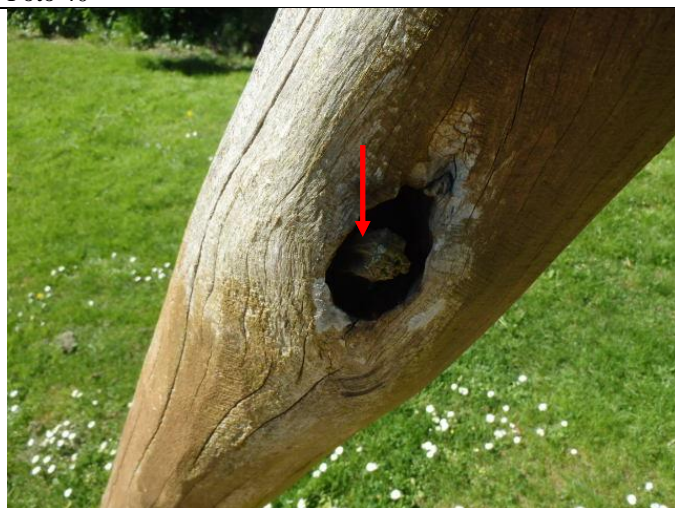
Foto 41

Vandansamlinger i træværk skal undgås.
Se også efterfølgende foto.

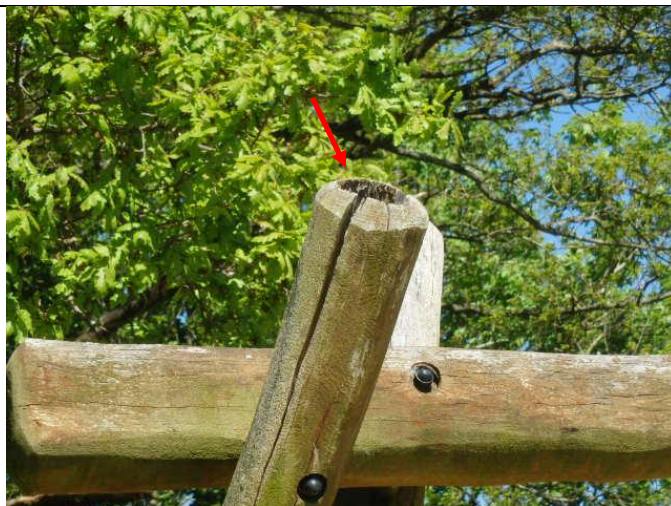
Foto 44

Den viste stolpe vurderes ikke at have den nødvendige styrke og stabilitet. Se også efterfølgende foto.

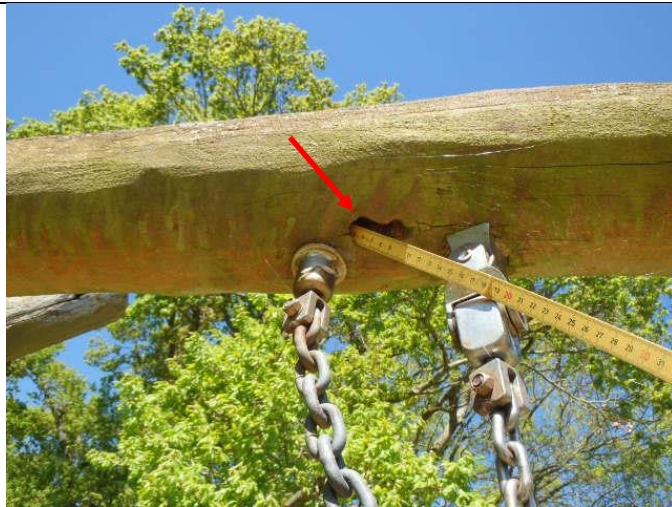
Foto 46

Overbommen vurderes ikke at have den nødvendige styrke og stabilitet. Se også efterfølgende foto.

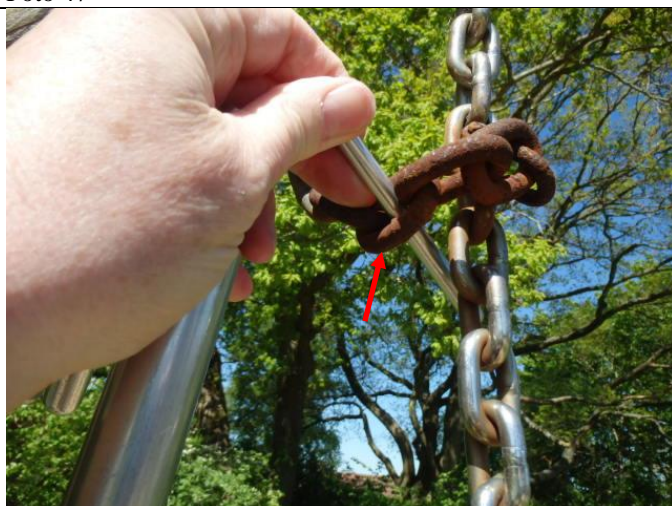
Foto 48

Kædeled må maks. have en åbning på 8,6 mm målt i en hvilken som helst retning.

Her kan en 8,6 mm dorn gennemføres.

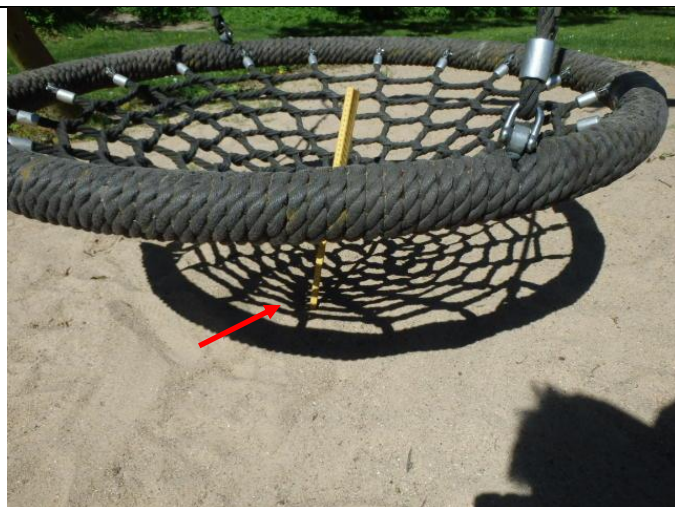
Foto 52

Der er ikke tilstrækkelig frihøjde mellem underkanten af gyngesædet og underlaget.
Der kræves min. 35 cm under denne gyng.

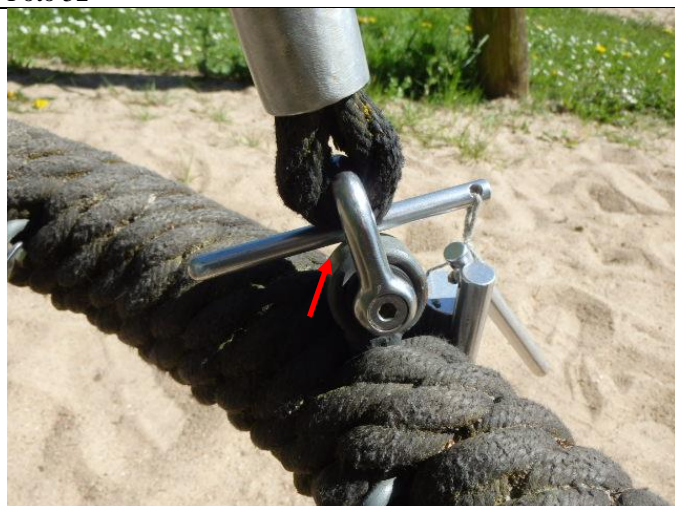
Foto 53

Der må ikke være åbninger i redskabets frirum mellem 8 og 25 mm i diameter, hvor brugere er udsat for tvungne bevægelser.
Her kan en 8 mm dorn gennemføres.

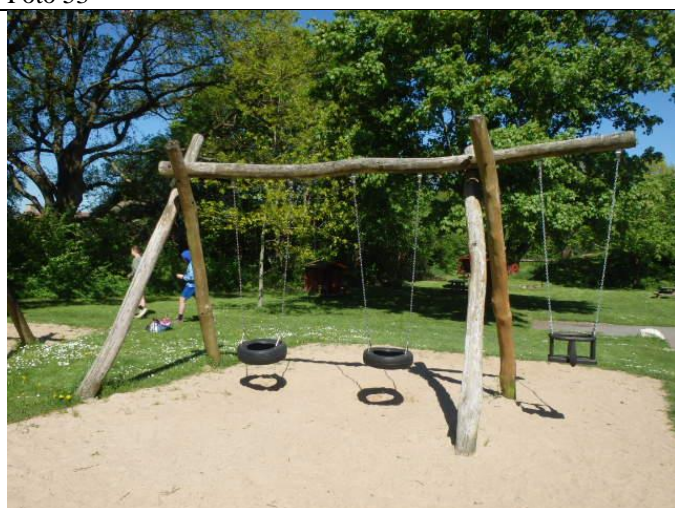
Foto 54

Der blev ved inspektionen ikke fundet nogen mærkning af redskabet.

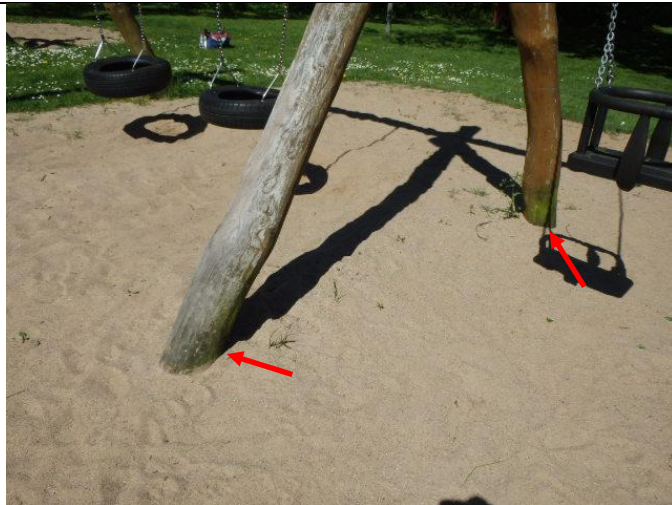
Foto 55

Træværk er i direkte kontakt med jord. Det bør derfor dokumenteres, at det anvendte træ har tilstrækkelig holdbarhed i henhold til klasse 1 og 2 - anført i 4.2.2 i EN 350-2:1994.

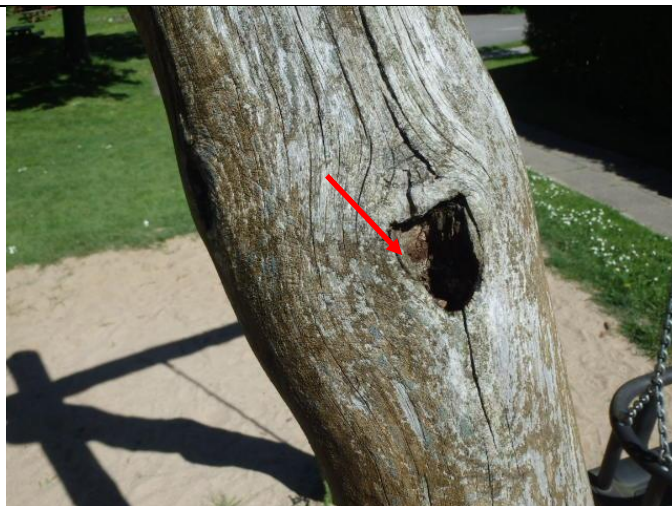
Foto 56

Vandansamlinger i træværk skal undgås. Se også efterfølgende fotos med eksempler.

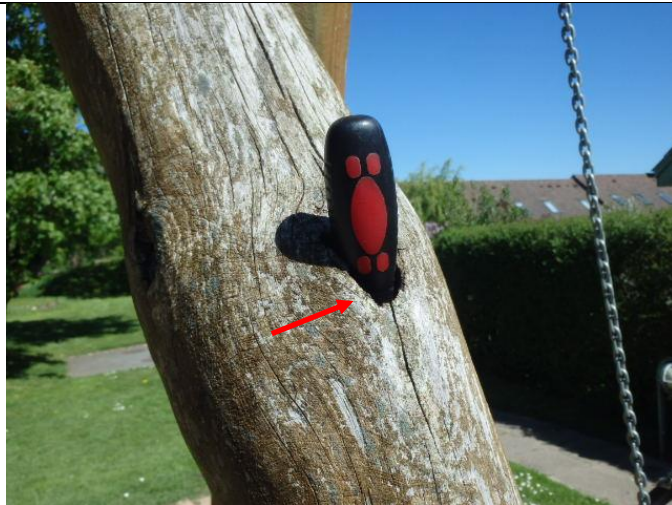
Foto 58

En skruetrækker kan presses helt ned i stolpen.
Se også efterfølgende fotos.

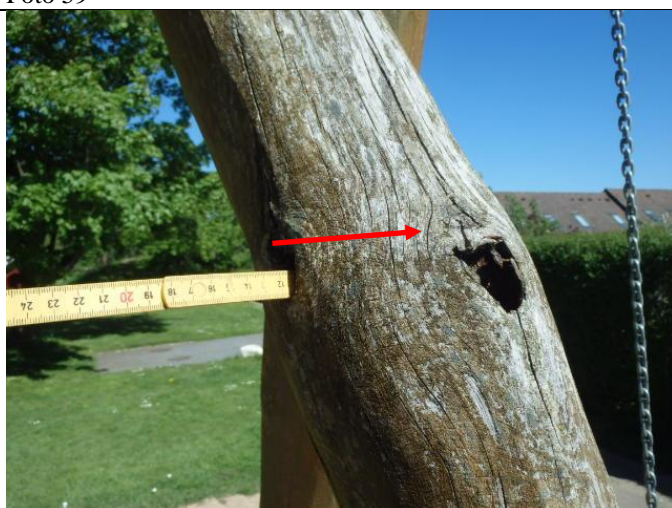
Foto 60

En tommestok kan presses ca. 12 cm ind i stolpen.
Se også efterfølgende foto, hvor tommestokken kan presses ca. 25 cm ned i stolpen.
