INSPEKTIONSRAPPORT LEGEPLADS

Legearealerne ved
Ejerlavet Bakkehusene
8330 Beder

14. maj 2024

KMC 2024-067

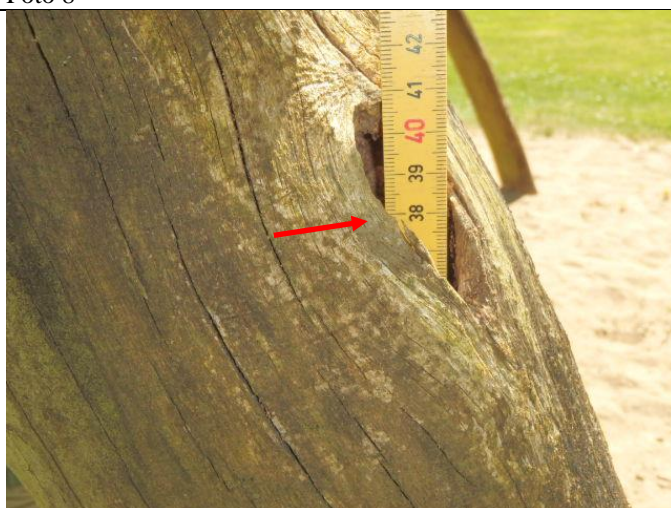
Foto 9

Se efterfølgende fotos hvor en tommestok presses ca. 38 cm ned i stolpen.

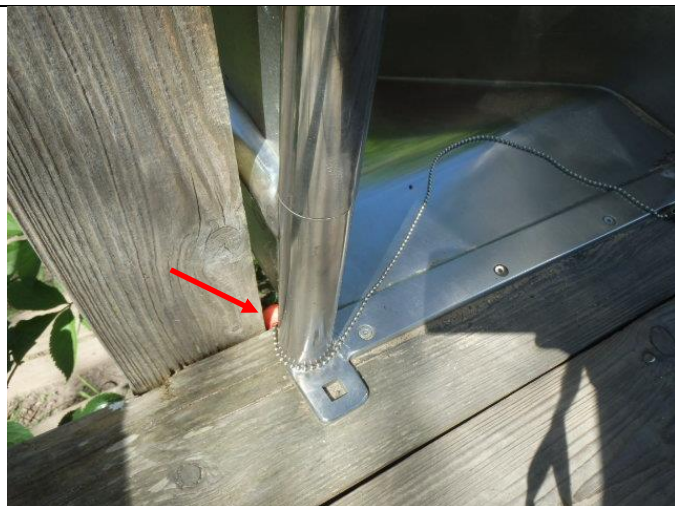
Foto 35

Der er risiko for kvælning, hvis eksempelvis en anoraksnor sætter sig fast i revnerne omkring rutsjebanens siddeområde. Problemet opstår på begge sider af rutsjebanen. Se også efterfølgende foto/eksempel, hvor snortesteren sætter sig fast.

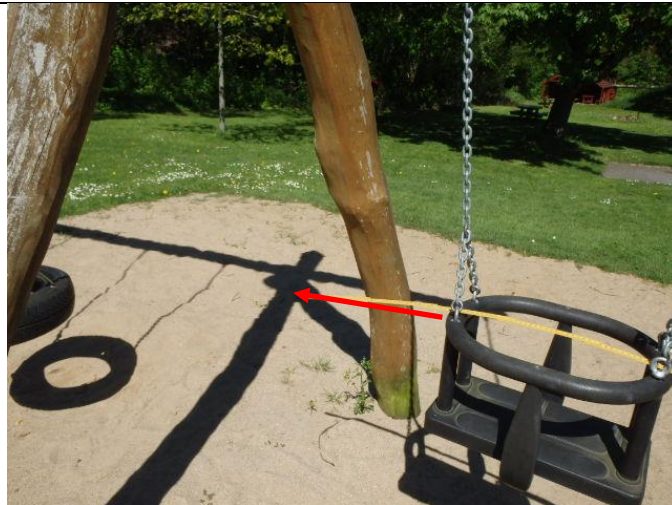
Foto 67

Børnene kan komme til skade, hvis de støder ind i stativet. Afstanden mellem gyngesæde og stativ er for lille. Afstanden skal her min. være 20 % af ophængets længde + 20 cm.
